Stroomtransformatoren waarom, welke, hoe?

Routine testen On site

Martin Vester
Engineer Protection
Siemens Nederland N.V.

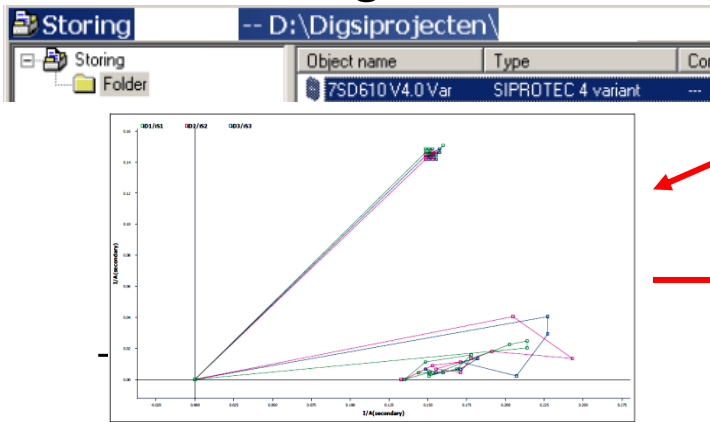
SIEMENS
Störung 7SD610

- Analyse van de storing:
- Uitlezen digitale beveiligingen

| 00301 | Netzstörung | 132 - KOMMEND |
| 00302 | Störfall | 132 - KOMMEND |
| 03132 | Diff: Generalanregung | KOMMEND |
| 03133 | Diff: Anregung L1 | KOMMEND |
| 03139 | Diff: Anregung I-Diff | KOMMEND |
| 03145 | Diff: Auskommando L123 | KOMMEND |
| 03141 | Diff: Generalauskommando | KOMMEND |
| 00533 | Abschaltstrom (primär) L1 | 0,10 kA |
| 00534 | Abschaltstrom (primär) L2 | 0,10 kA |
| 00535 | Abschaltstrom (primär) L3 | 0,10 kA |

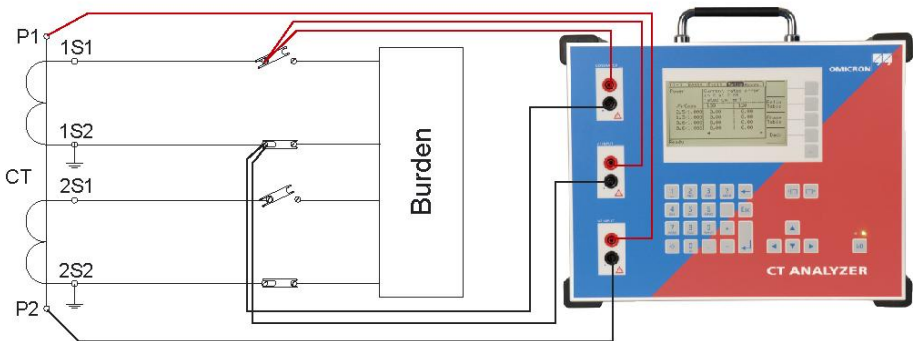
Omicron
CT ANALYZER
Of
CPC100

- (Demagnetisatie van de betrokken CT's)

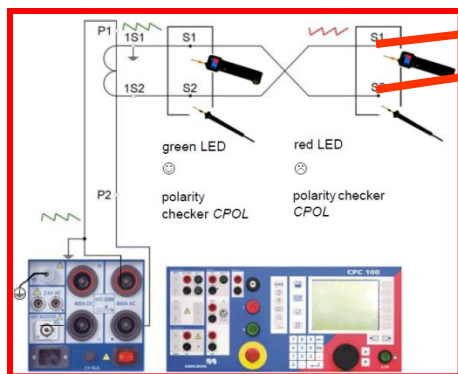
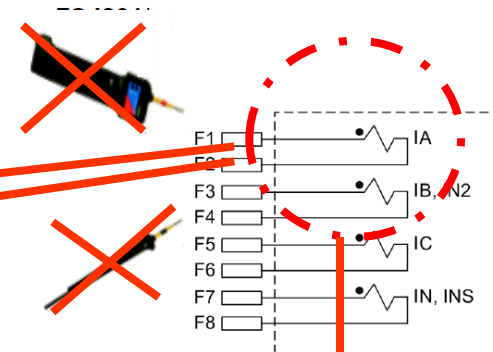
- Polariteitsmeting digitale beveiliging

| Burden per phase and ground path | |
| - at $I_{Nom} = 1 A$ | $\leq 0.05 VA$ |
